# Erfahrungen in die Niederlande mit kathodischen Korrosionsschutz an vorgespannte Betonträger

Joost Gulikers  
Ministerium für Infrastruktur und Umwelt, Utrecht, Niederlande

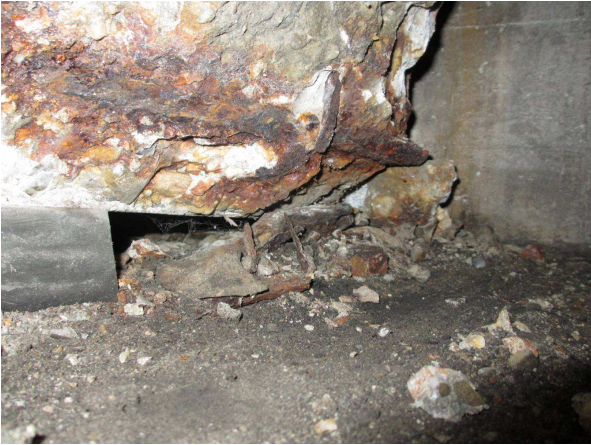
Durch die geringe Betonüberdeckung (Mittelwert 25mm) ist in erster Linie Korrosion der Bügel und die Längsbewehrung und in weiterer Folge mit Betonabplatzungen aufgetreten. Sowohl an der Bügelbewehrung als auch an der Längsbewehrung wurden stellenweise deutliche Querschnittverluste infolge Korrosion festgestellt (Bild 1). Schäden infolge Bewehrungskorrosion traten auf eine Länge von 1 m vom Längsträgerkopf aus auf.

Bild 1 Chloridinduzierte Korrosion im Bereich der Bügel- und Längsbewehrung

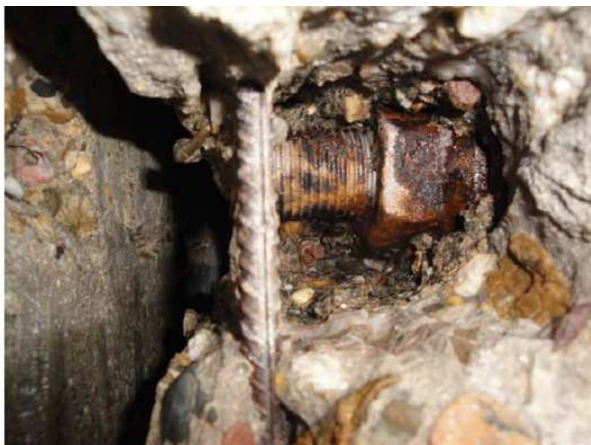
Alle Träger sind mit einem Dywidag System mit 3 bis 6 Vorspannstäben pro Träger (ohne Verbund) vorgespannt. Weitere Untersuchungen zeigten nur einen oberflächigen Korrosionsangriff der Spannglieder und Spannköpfe (Bild 2).

Bild 2 Oberflächige Korrosion im Bereich der Spannköpfe

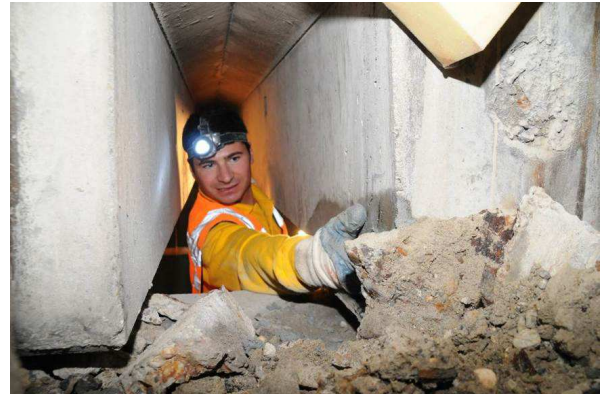
Nach dem Ersetzen der Dehnfugen wurden geschädigte Betonteile der einzelnen Träger mit einem nach DIN EN 12696 für die Anwendung mit KKS geeigneten Reparaturmörtel saniert (Bild 5).

Bild 5 Betonsanierung in engem Raum

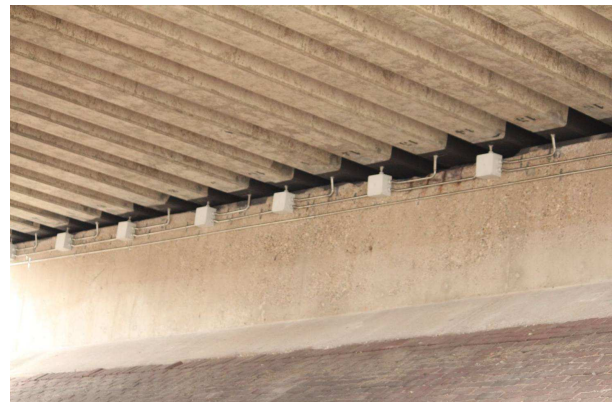
Anschließend wurden die Bezugslektroden und Potentialabfall-Elektroden eingebaut, und die Anoden- und Kathoden-Anschlüsse von jeweils 3 Trägern mit einer dezentralen Transformator-Gleichrichter- und Monitoring Einheit verbunden (Bild 6). Diese Einheit sammelt und speichert alle Daten und kann ‚remote‘ ausgelesen werden.

Bild 6 KKS-System nach der Ausführung mit Monitoring Einheiten für jeweils 3 Längsträger

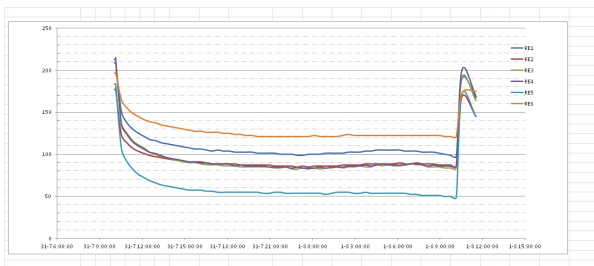
Als Schutzkriterium gilt, dass jede repräsentative Position von Stahl in Beton einen Potentialabfall über maximal 24 h von mindestens 100 mV ausgehend vom Wert des Ausschalt-potentials aufweisen soll (Bild 8).

Bild 7 Gemessenen Potentialabfall nach Abschalten
