# **Erfahrungen in die Niederlande mit kathodischen Korrosionsschutz an vorgespannte Betonträger**

Joost Gulikers  
Ministerium für Infrastruktur und Umwelt, Utrecht, Niederlande

## **Zusammenfassung**

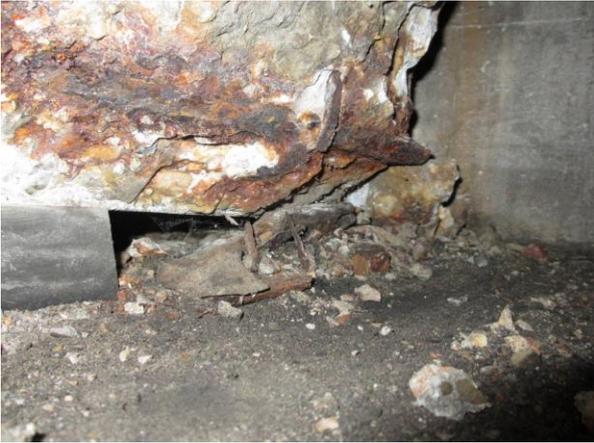
Nach etwa 40 Jahre Nutzung zeigten Bauwerksinspektionen und eine umfangreiche Schadensuntersuchung im Bereich der Spanngliedköpfe und Spanngliedverankerungen dass ein Großteil der vorgespannte Träger von mehrere Viadukte vielerorts Bewehrungskorrosion infolge nachträgliche Einwanderung von Chloride. Als Ursache der Chloridbelastung konnte der Eintrag von tausalzhaltigem Wasser über undichte Fahrbahnübergangskonstruktionen (Fugen) festgestellt werden. Durch die geringe Betonüberdeckung (Mittelwert 25mm) ist in erster Linie Korrosion der Bügel und die Langsbewehrung aufgetreten mit Betonabplatzungen zu Folge. Sowohl an der Bügelbewehrung als die Langsbewehrung wurden stellenweise deutliche Querschnittverluste infolge Korrosion festgestellt (Bild 1). Die Schäden infolge Bewehrungskorrosion begrenzten sich auf eine Länge von 1m.

Bild 1 Chloridinduzierte Korrosion im Bereich der Bügel- und Langsbewehrung

Aufgrund der sehr beengten Platzverhältnisse und der Beeinträchtigung des Tragfähigkeitsverhalten war eine herkömmliche Instandsetzung mit vollflächigem Abtrag von geschädigtem und gesundem aber chloridverseuchtem Beton praktisch nicht anwendbar. Vor diesem Hintergrund wurde hier die Anwendung des kathodischen Korrosionsschutzes nach DIN EN 12696 [1] erarbeitet. Die Erfahrung von Rijkswaterstaat in die Vergangenheit in mehrere KKS-Projekte hat aber erwiesen dass KKS-systemen in die meiste Fällen schon nach einige Jahre nach Inbetriebnahme nicht mehr kontrolliert und erhalten werden. Deshalb und in Bezug auf die Spannbewehrung wurde in erster Sicht KKS mit

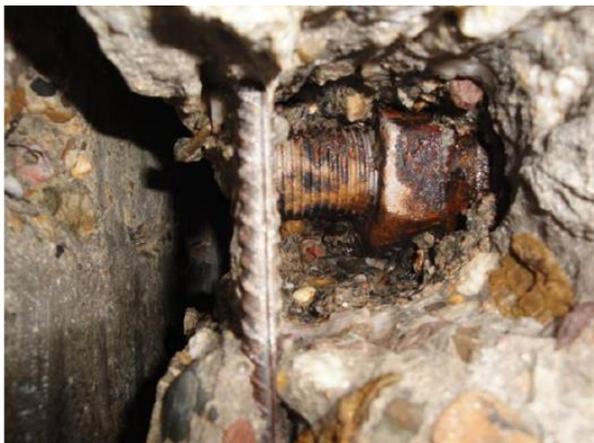
Alle Träger sind mit einem Dywidag System vorgespannt (ohne Verbund) mit 3 bis 6 Vorspannstäbe pro Träger. Weitere Untersuchungen zeigten nur eine oberflächige Korrosionsangriff der Spannglieder und Spannköpfe (Bild 2).

Bild 2 Oberflächige Korrosion im Bereich der Spanköpfe

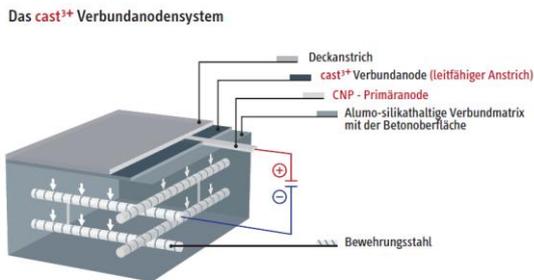
Für die Auslegung des KKS-Systems ist jeden Träger als eine elektrisch isolierte Schutzzone zu betrachten. In dem Entwurf sind jemals 3 nebeneinander liegende Träger kombiniert in Bezug auf die Stromversorgung. Aufgrund dieser Umstände, sowie aufgrund der sehr beengten Platzverhältnisse und auf Basis der Ergebnisse einer Voruntersuchung, wurde das CAST<sup>3+</sup> Verbundanodensystem (ein leitfähiger Anstrich) als Anodensystem vorgetragen, siehe Bild 3.

Bild 3 Aufbau des KKS-Systems auf Basis CAST<sup>3+</sup> (Anstrich)

Zuerst wird die Betonoberfläche mit einem Primer imprägniert um sowohl eine erhöhte elektrische Leitfähigkeit der Oberflächenschicht des Beton, als eine Verbesserung der Betonoberfläche und eine verbesserte Haftung des Verbundanstriches auf dem Betonuntergrund zu bewirken.

Der CAST<sup>3+</sup> Verbundanstrich, ein zwei komponentige Aluminosilikat/Polymer gefüllt mit Kohlstoff, wird in zwei Lagen (insgesamt 600-1000g/m<sup>2</sup>) aufgetragen. Mit 850g/m<sup>2</sup> wird eine Trockenschichtstärke von ca. 250 µm erreicht. Die Stromzuleitung erfolgt über in die Verbundanode eingebetteten Primäranoden (CuNbPt Draht), siehe Bild 4.

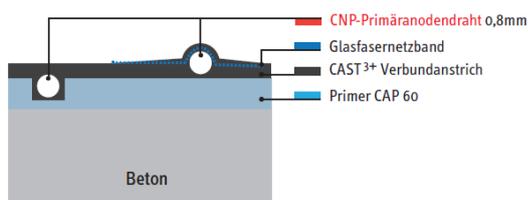
Bild 4 Detail des KKS-System mit Stromzuleitung über eine CNP-Primär Anodendraht

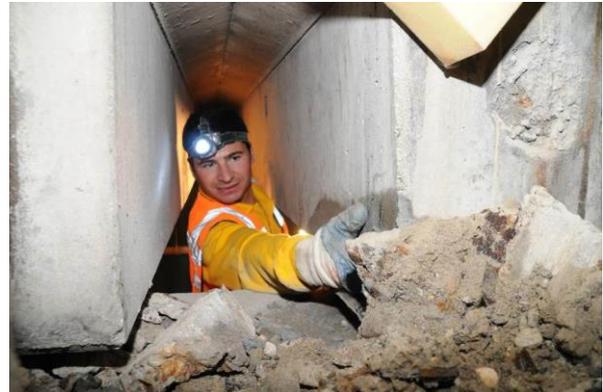
Nach dem Ersetzen von die Fugen sind die geschädigte Betonoberfläche der einzelne Träger saniert worden mit einem leitfähigen Reparaturmörtel der für die Anwendung mit KKS geschickt befunden ist (Bild 5).

Bild 5 Betonsanierung in engem Raum

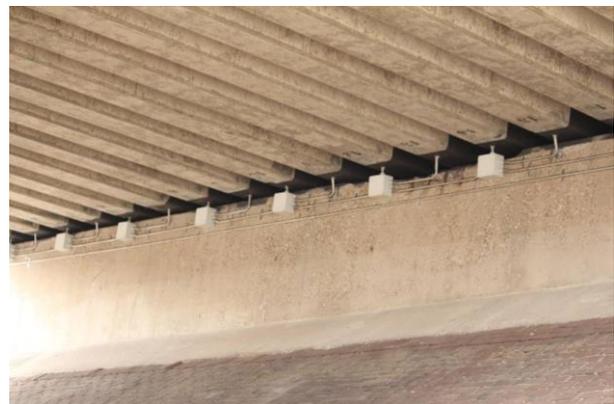
Anschließend sind die Bezugs elektroden und Potentialabfall-Elektroden eingebaut, und wurden die Anode- und Kathode-Anschlüsse pro 3 Träger verbunden mit eine dezentrale Transformator-Gleichrichter- und Monitoringseinheit (Bild 6). Dieser Einheit sammelt und speichert alle Daten und kann ‚remote‘ ausgelesen werden.

Bild 6 KKS-System nach der Ausführung mit Monitoringseinheiten pro 3 Träger

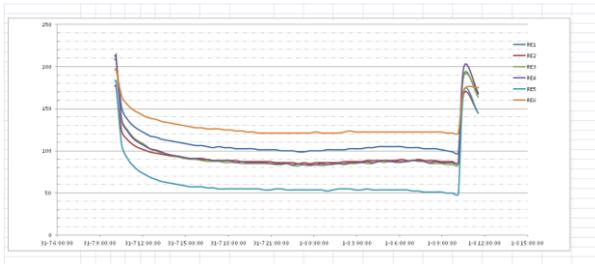
Als Schutzkriterium gilt dass jede repräsentative Position von Stahl in Beton einen Potentialabfall über maximal 24 h von mindestens 100 mV ausgehend vom Wert des Ausschalt-potentials aufweisen soll (Bild 8).

Bild 7 Gemessenen Potentialabfall nach Abschalten
